# Il Piano di Recupero del centro storico di Maiori

dall'analisi degli ambiti di intervento

| ZONA 1 - EDIFICIO 1 | |
| DENOMINAZIONE STORICA E/O CORRENTE: Chiesa di San Francesco | |

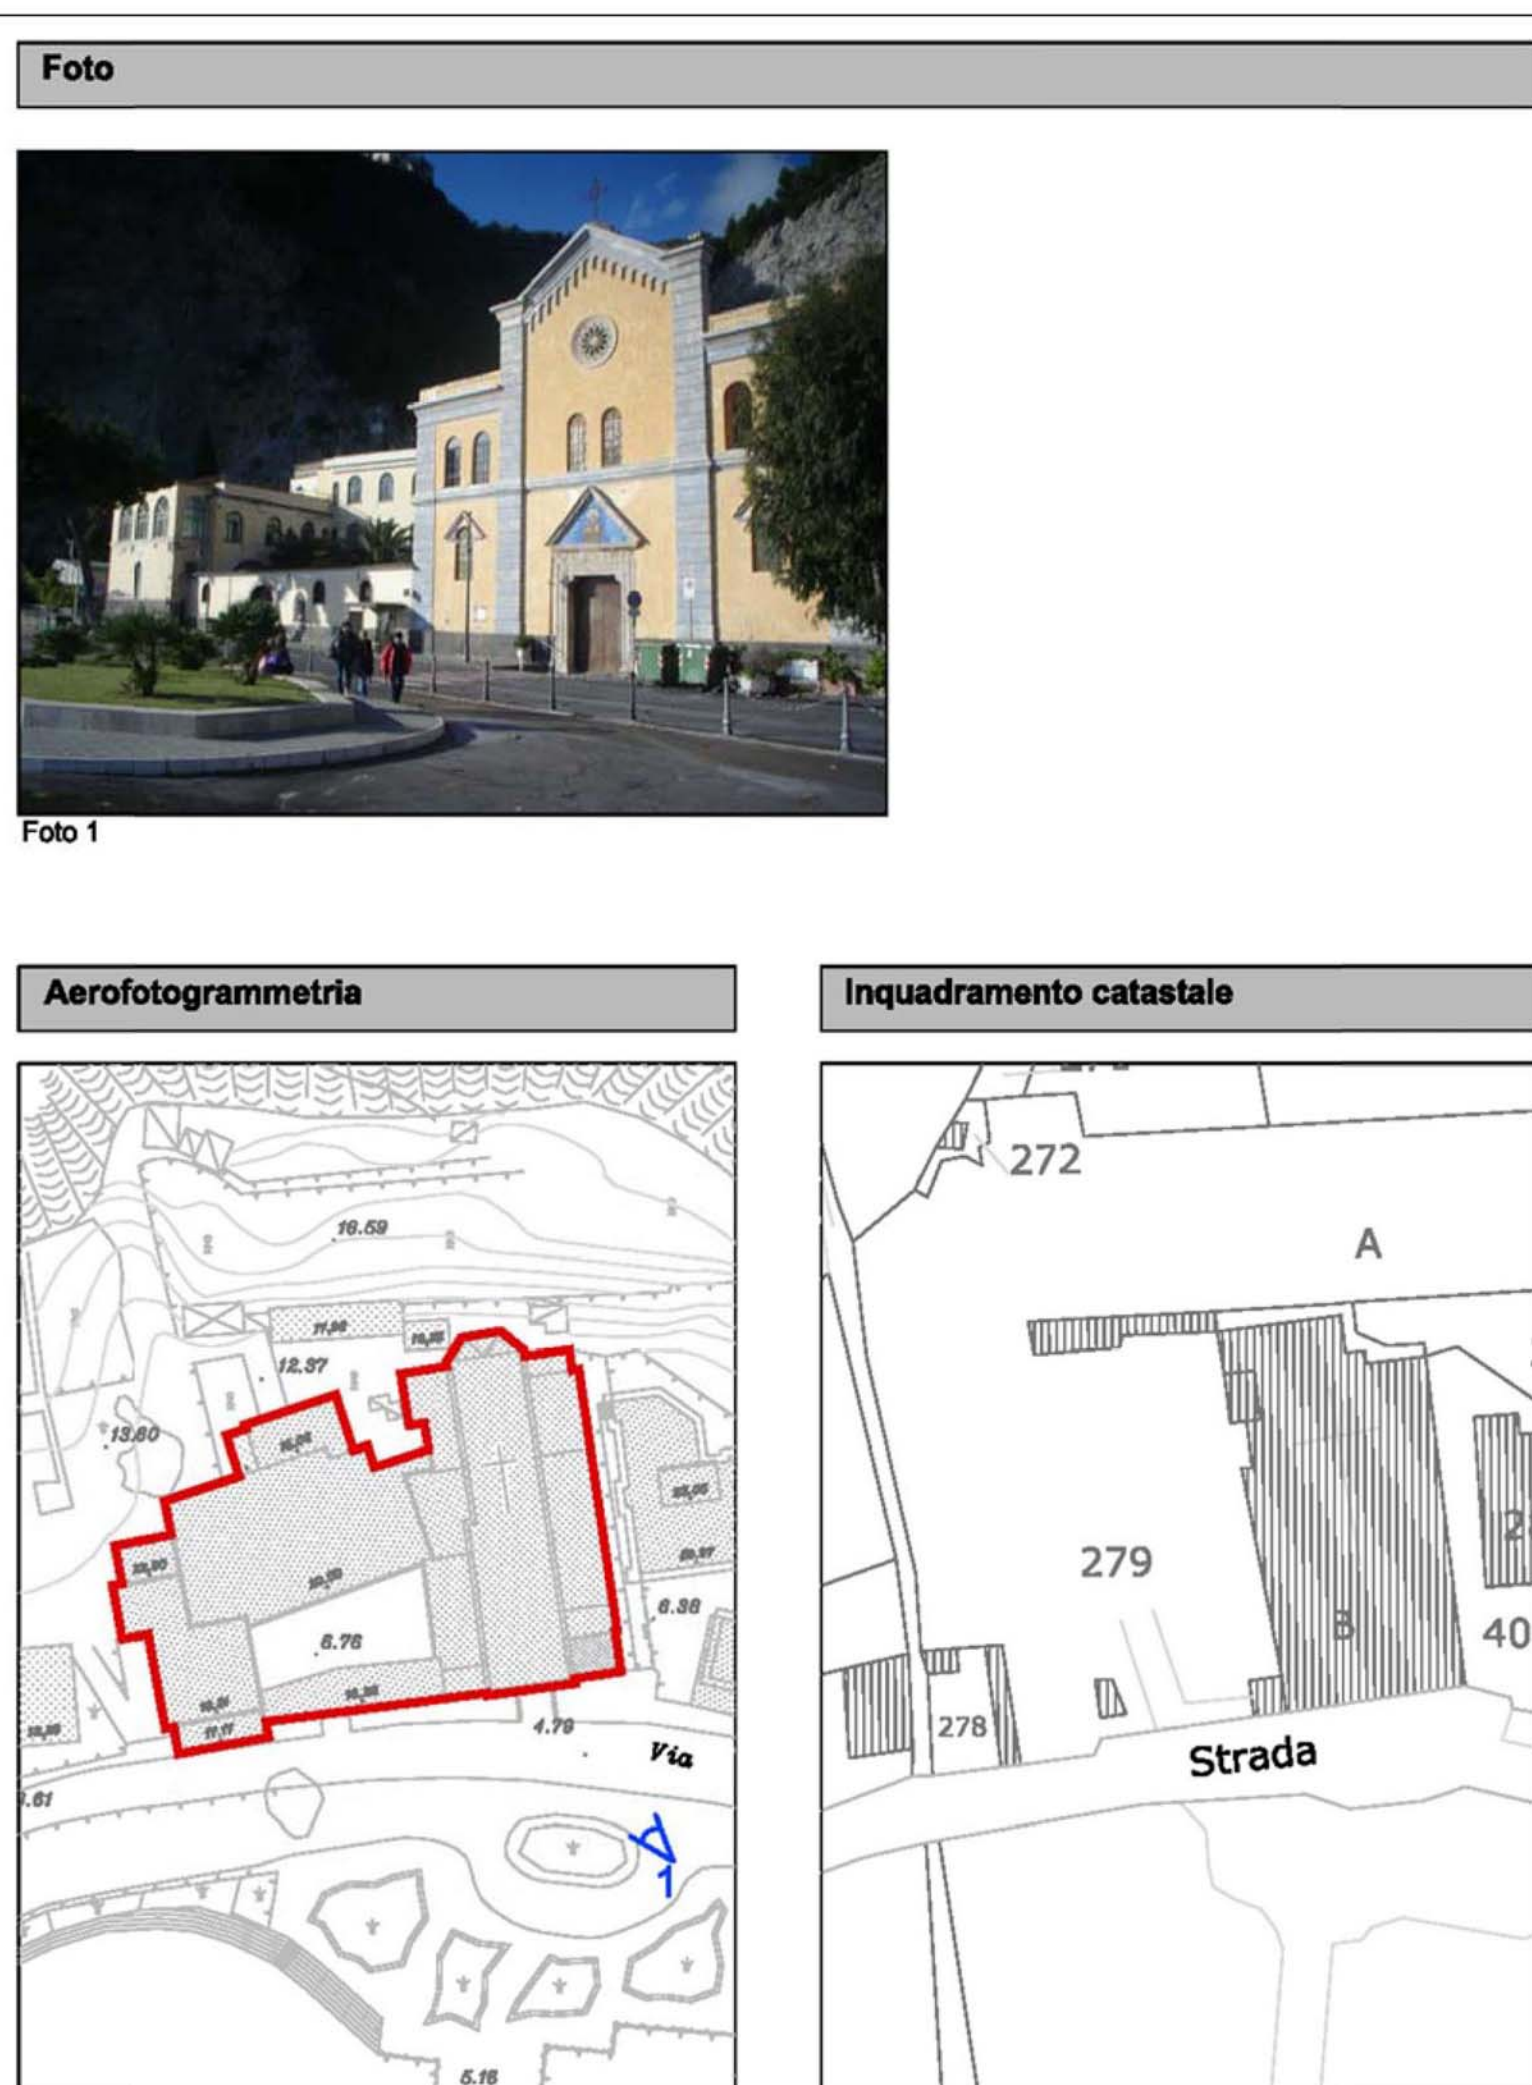
| ZONA 1 - EDIFICIO 1 | |
|---|---|
| ELEMENTI INCONGRUI: Cavi, antenne, illuminazione eterna, interruttori, , veneziane, infissi in alluminio, scarichi | |
| STATO DI CONSERVAZIONE: Medio | |
