# Il Piano di Recupero del centro storico di Maiori

dall'analisi degli ambiti di intervento

| ZONA 1 - EDIFICIO 1 | |
| DENOMINAZIONE STORICA E/O CORRENTE: Chiesa di San Francesco | |

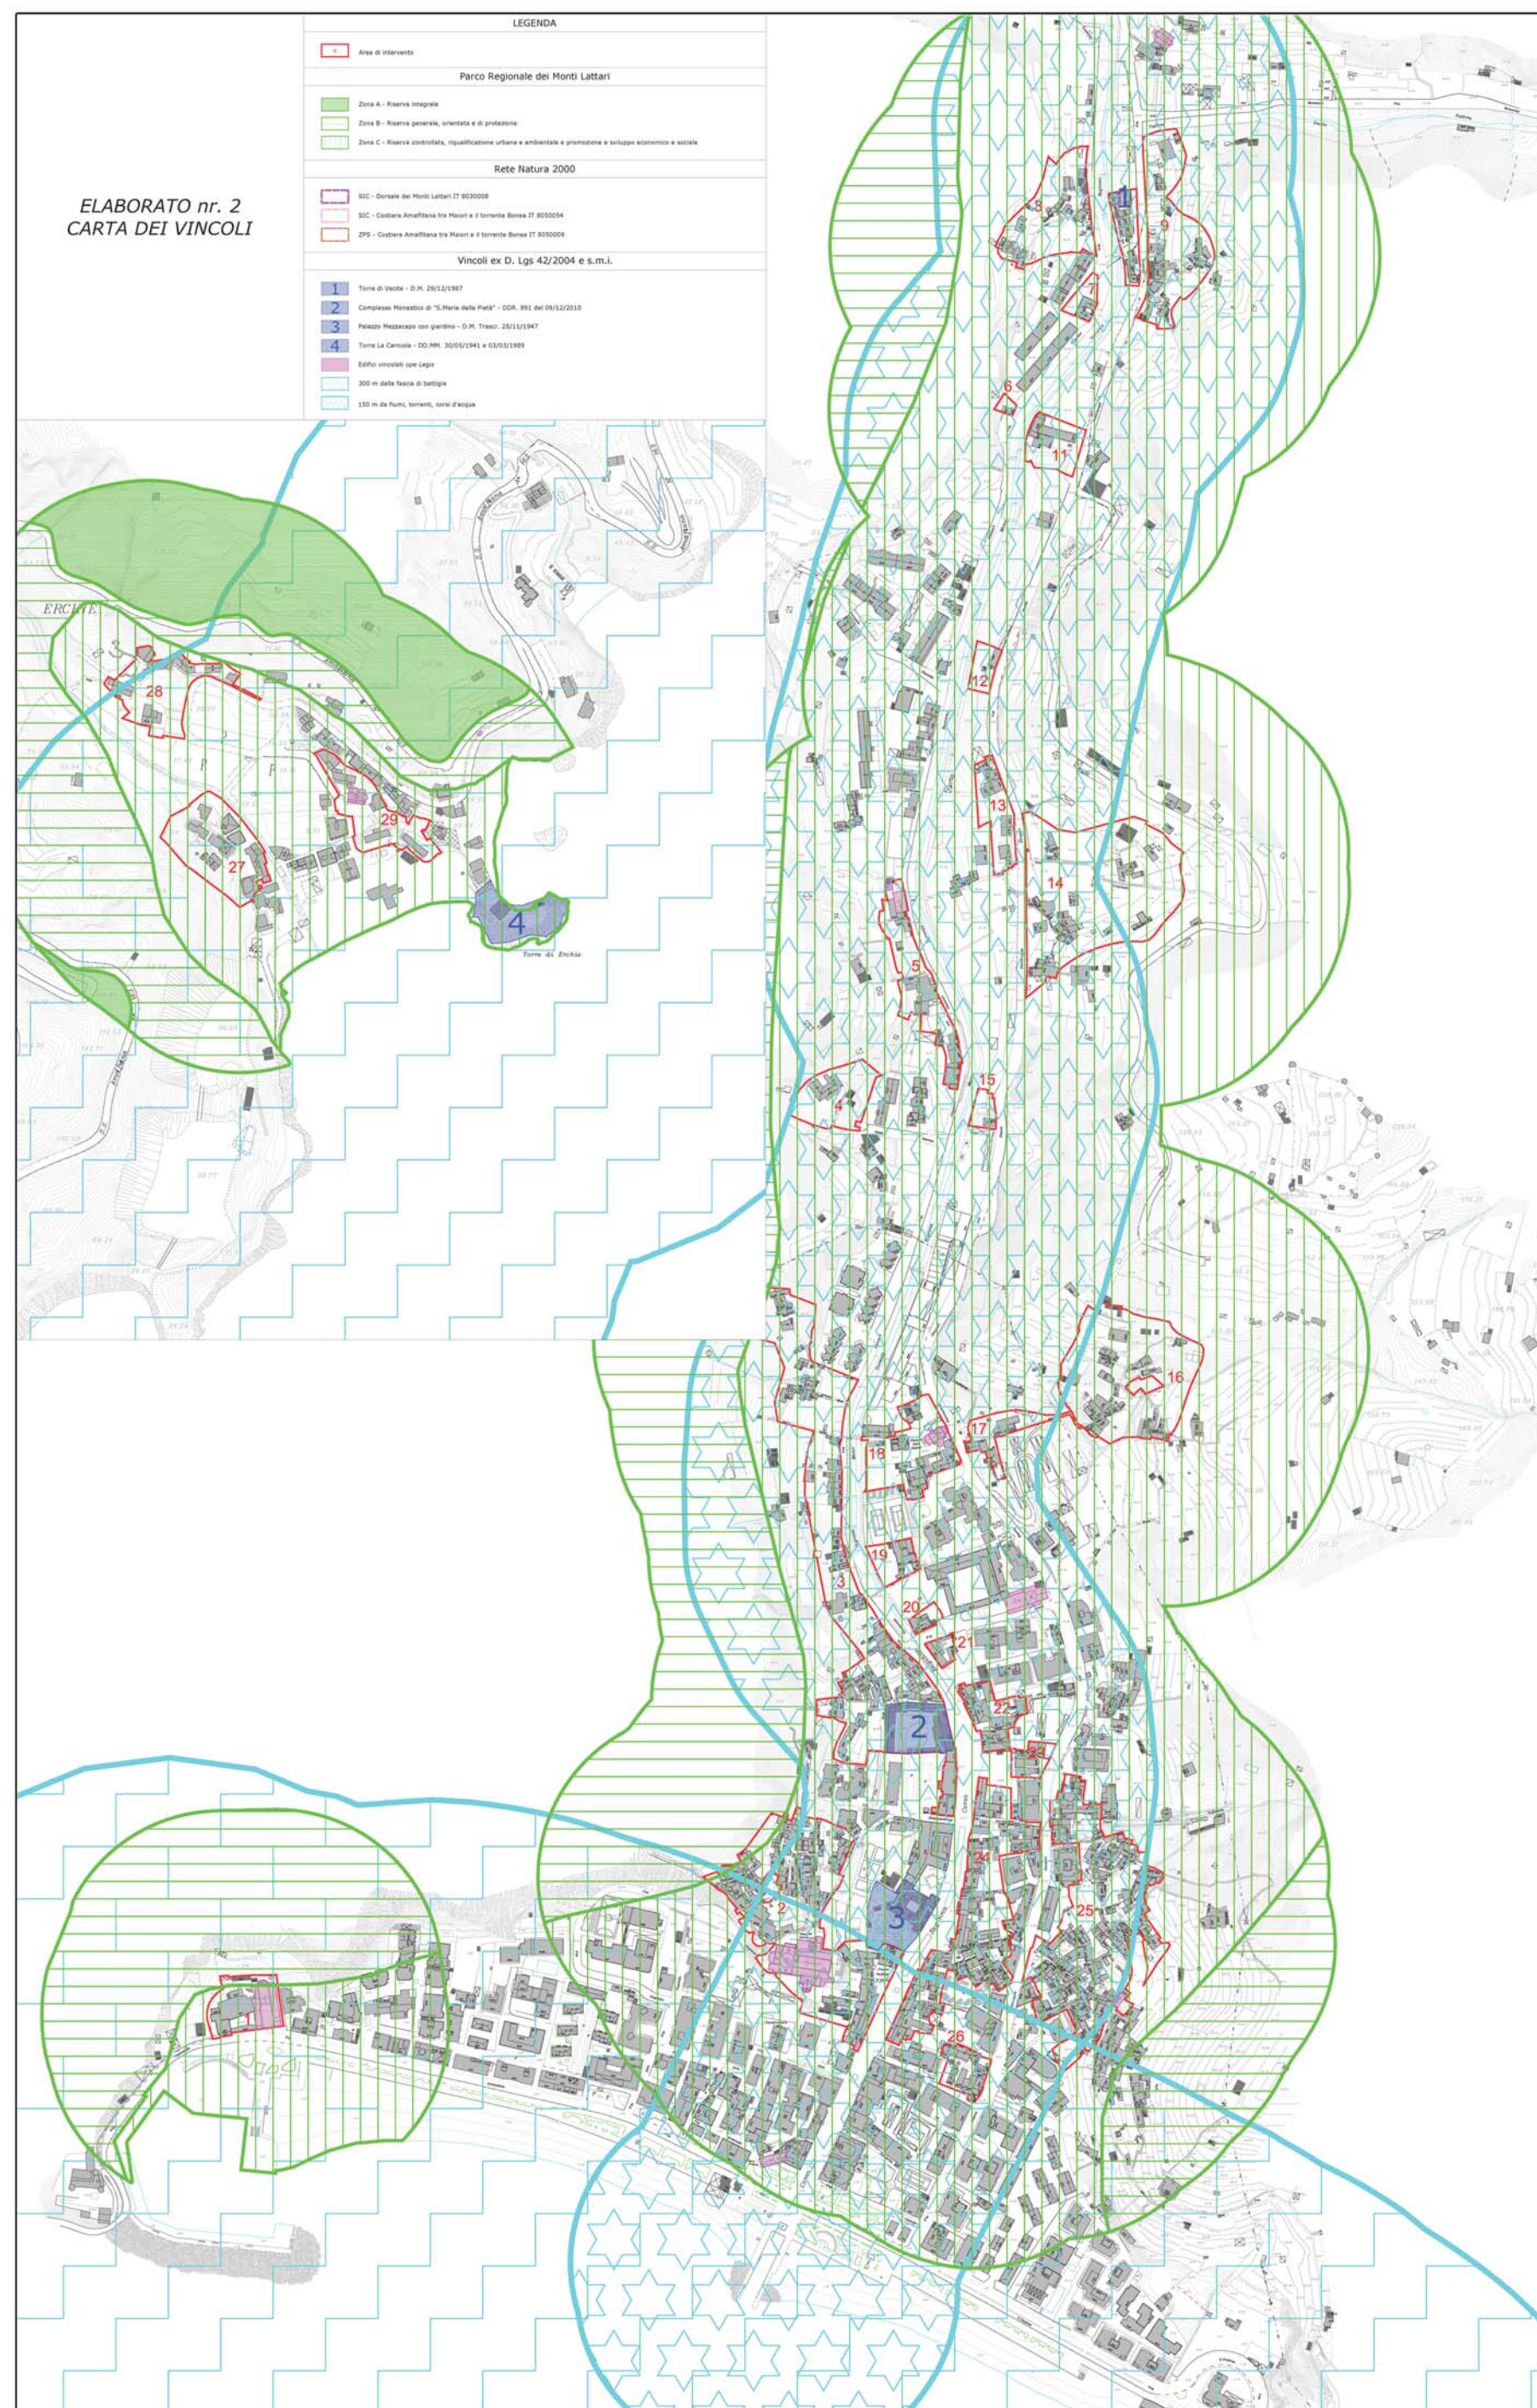
| ZONA 1 - EDIFICIO 1 | |
|---|---|
| ELEMENTI EMERGENTI: Portone monumentale, effigie, rosone | |
| ELEMENTI INCONGRUI: Cavi, antenne, illuminazione eterna, interruttori, , veneziane, infissi in alluminio, scarichi | |
| STATO DI CONSERVAZIONE: Medio | |
